# COMPTE RENDU DE VISITE DE PARCELLE

## RAPPORT

Parcelle situé sur la D 118 sur la commune de CORCONNE ( Gard)  
Appellation PIC St LOUP  
Type de taille : Cordon

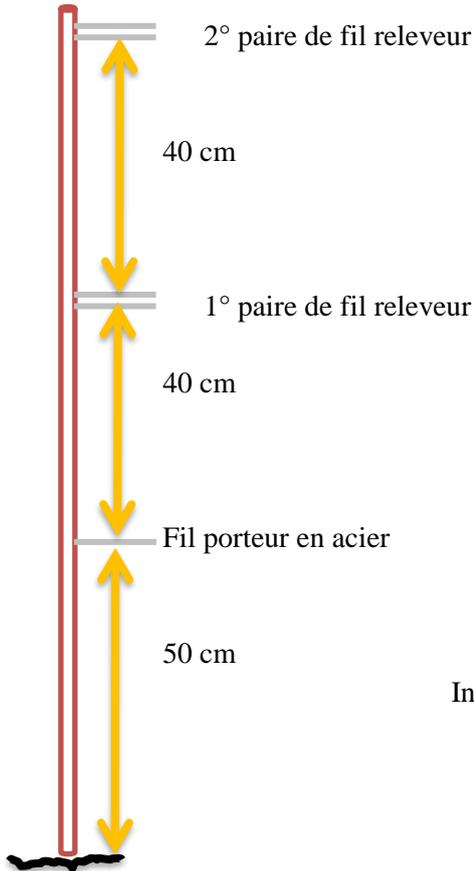
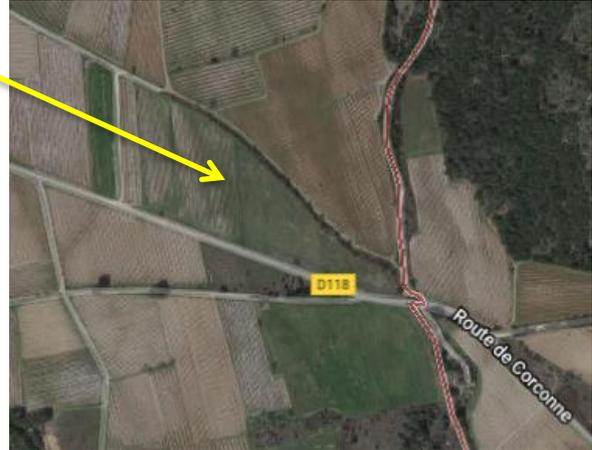
Cornière de 35 x 35  
Longueur hors sol : 1.35 m

Installation de 2 keepfil cornières 41 par piquets de rang

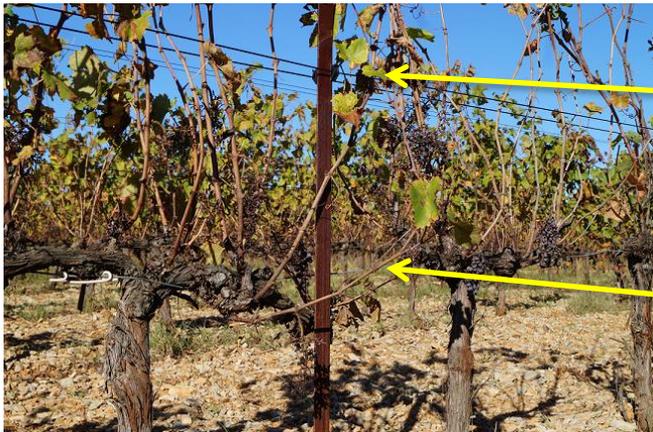
Keepfil cornière

Zone fructifère.

Fil porteur

Le KEEPFIL CORNIERE situé à 90 cm du sol, se trouve dans le zone de battage.

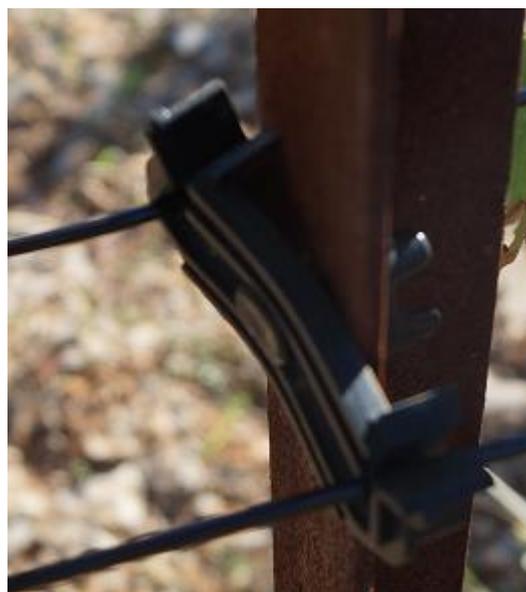
Détail du modèle installé dans la parcelle

Sur 128 cornières, il y a 256 keepfils d'installé.  
Seul 2 keepfils se sont décalés, il sont sur le 1° niveau, là où tapent les bâtons de la machine à vendanger.

**Déplacement d'un Keepfil.**
